Schlagartige Freisetzung von 7000 Liter Heizöl

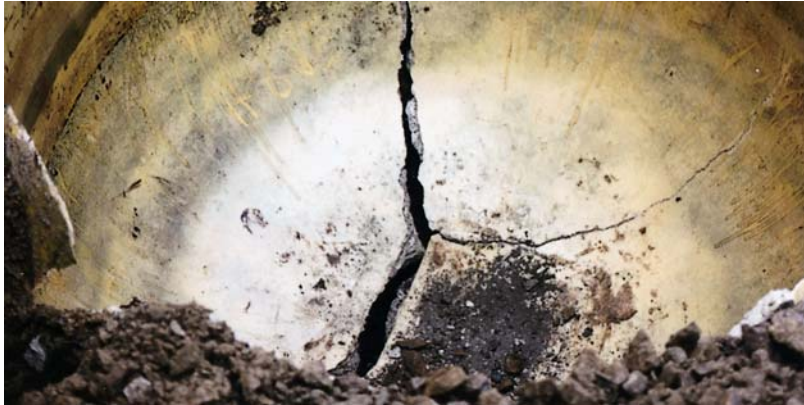
Während der Befüllung platzte dieser Kugel-tank (im Foto gereinigt und freigelegt). Das versickerte Öl wurde kurz darauf in der 2 km entfernten Kläranlage bemerkt.

Der Heizölfahrer hatte nicht ahnen können, dass sich im letzten Sommer Wespen ein Nest in der Lüftungskappe gebaut und diese verstopft hatten. Der bei der Befüllung auftretende Überdruck führte zur Zerstörung des Tanks und zum schlagartigen Versickern von 7 m³ Heizöl in den Untergrund mit den bekannten Folgen.

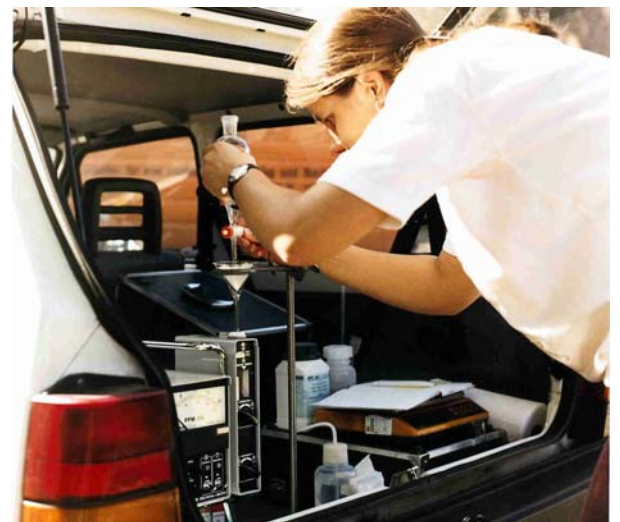
Bei der Untersuchung der Unfallfolgen wurde mit dem NDIR-Gerät (Non-Dispersive InfraRed) vor Ort das Schadensausmaß bestimmt.

Die Messungen stellten die Entscheidungen der Einsatzleitung auf sichere Grundlage.

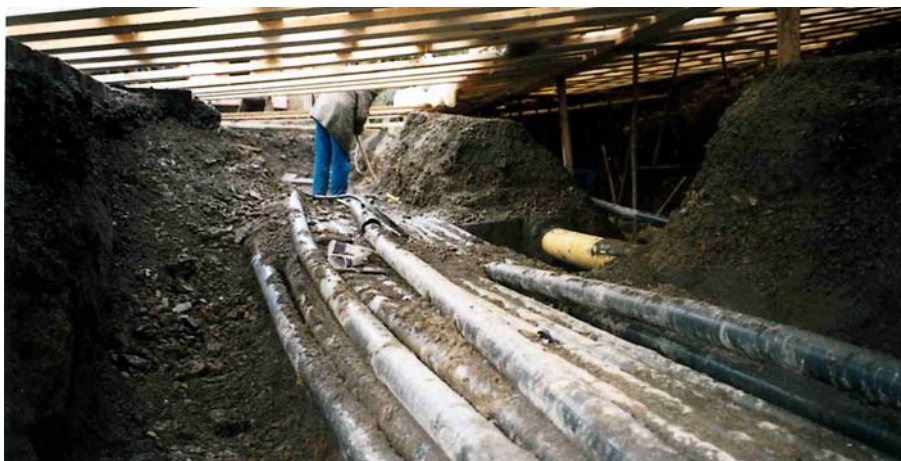
Als besonders heikel erwies sich die Sanierung an den ölgetränkten Leitungen im öffentlichen Verkehrsraum.

Anlagentechnische und bautechnische Fragen sowie die Untergrundverhältnisse standen im Vordergrund unserer Erkundung als hinzugezogene Fachgutachter. Es zeigte sich, dass Zonen hoher Ölübersättigung im Untergrund des öffentlichen Verkehrsraums im Bereich erdverlegter Leitungen (Strom, Gas u.a.) vorlagen. Hieraus ergab sich ein Sanierungsbedarf besonders heikler Art.

Soweit das Öl nicht in die Vorflut abgeflossen war, hatte es sich in der Leitungs-Trasse angesammelt und griff das Isoliermaterial der Leitungen an. Der Ölwehrfirma oblagen die Bergungsarbeiten am Tank, das Ausräumen ölverunreinigten Bodens sowie das behutsame Freilegen der gefährdeten Leitungen im Verkehrsraum. Das weitere Abfließen von Öl wurde somit nachhaltig unterbunden.
