Fischsterben durch cyanidische Abwässer

Umgang mit Cyaniden im Galvanisierbetrieb

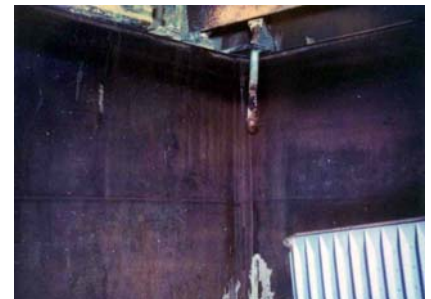
In diesem Betrieb war unbemerkt ein ernstes Problem im Wasserkreislauf eingetreten. In einem cyanidischen Galvanisierbad befand sich ein von Heißwasser durchflossener Plattenheizkörper. Dessen Zuleitung war durch Korrosion abgerissen (Foto), und das weiter zulaufende Wasser brachte das cyanidische Bad zum

Überlaufen. Große Mengen hochgiftiger cyanidischer Galvanikflüssigkeit gelangten durch einen Fehlschluss ins Fließgewässer.
